В.И. Римшин, И.В. Компанец, О.И. Гришак
*Национальный исследовательский Московский
 государственный строительный университет*

ДЕГРАДАЦИОННЫЕ И ЭКСПЛУАТАЦИОННЫЕ ПОВРЕЖДЕНИЯ ФАСАДА КИРПИЧНОГО МНОГOKВАРТИРНОГО ЖИЛОГО ДОМА

Отметим, что настоящее обследование выполнено с целью определения технического состояния, износа стен и элементов фасада здания, определения состояния внутренних инженерных сетей здания, расположенного по адресу: г. Москва, ул. Большая Академи-

ческая, д. 18а. Это 5-ти этажное, 4-х подъездное здание с чердачным пространством и подвалом под всем зданием. Оно построено и введено в эксплуатацию в 1961 году (рис.) по индивидуальному проекту.

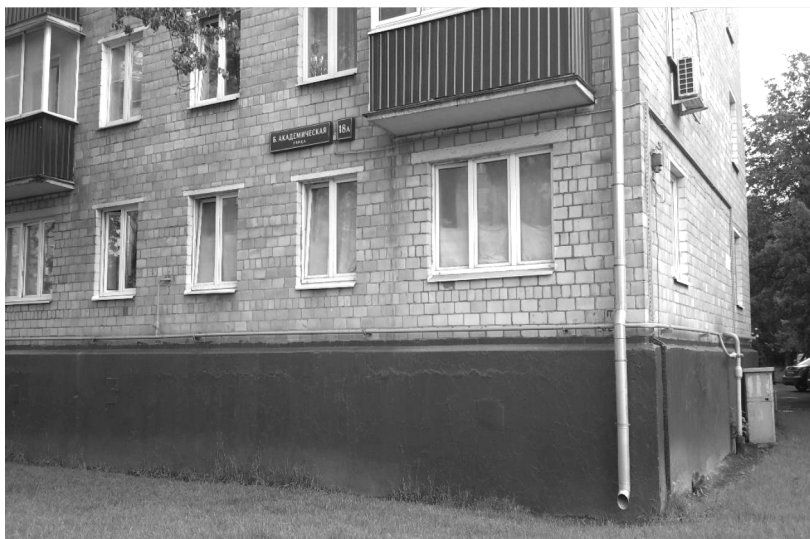
Рис. Фасад многоквартирного жилого дома
