*С.И. Рощина, М.В. Лукин, М.С. Лисятников*  
*Владимирский государственный университет*  
*им. А.Г. и Н.Г. Столетовых*

## **РИСКИ ВОЗВЕДЕНИЯ ЖЕЛЕЗОБЕТОННЫХ СООРУЖЕНИЙ БЕЗ РАЗРАБОТКИ ПРОЕКТНО-СМЕТНОЙ ДОКУМЕНТАЦИИ НА ПРИМЕРЕ ВХОДНОЙ ГРУППЫ АДМИНИСТРАТИВНОГО ЗДАНИЯ Г. ВЛАДИМИРА**

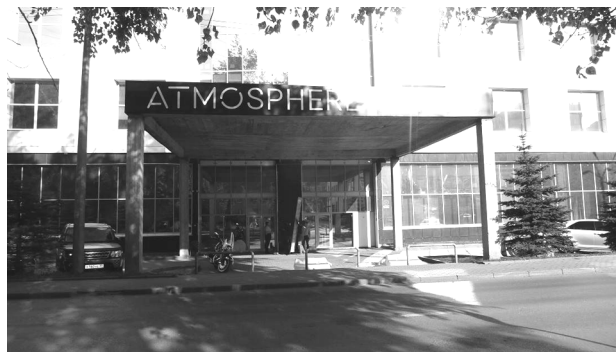
Конструктивная схема входной группы каркасная рамного типа. Принятая конструктивная схема за счет жестких узлов стыка балок и колонн, балок и плиты в продольном и поперечном направлениях должна обеспечивать пространственную жесткость входной группы. При обследовании было выявлено, что не все конструктивные элементы здания устойчивы, в част-

ности балки и плита покрытия имеют недопустимые деформации.

*Рис. 1. Общий вид входной группы*

пы оценивается как аварийное и непригодное к безопасной дальнейшей эксплуатации. Усиление, с практической точки зрения, экономически не целесообразно, рекомендуется демонтаж данного сооружения.

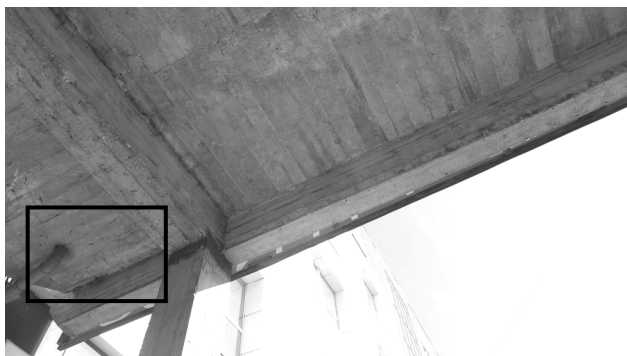
условий работы, равного 0,85, составило 14,2 МПа, что соответствует классу бетона В15 (11 МПа). При обследовании были выявлены трещины в оголовке колонны (рис. 2) и следы ремонта узлов стыка всех колонн с балками покрытия входной группы.

Рис. 2. Общий вид оголовка колонны. Трещины шириной раскрытия до 7 мм

В соответствии с проведенными поверочными расчетами несущая способность колонн не обеспечена: перегруз 279% – по 1-ой группе предельных состояний; 79% – по 2-ой группе предельных состояний. Колонны входной группы находятся в аварийном состоянии. Требуется их усиление или демонтаж.

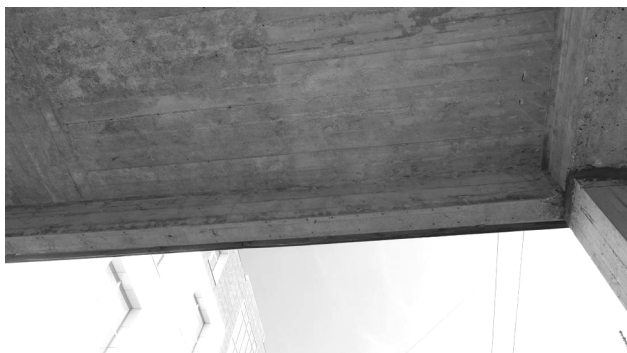
Главные балки перекрытия однопролетные на двух опорах с консолью длиной 1,72 м в сторону здания. Сечение балок 730(h)×200 мм. Высота главных железобетонных балок должна составлять 1/10–1/12 пролета. При пролете 9 м высота должна быть 750...900 мм. Сечение балки по конструктивным соображениям недостаточно. Армирование выявлено при помощи зондажа балки и представляет собой пространственный каркас, состоящий из 4 Ø22 АШ, установленных в верхней и средней зонах сечения по 2 шт., и 4 Ø22 АШ, установленных в нижней зоне балки, поперечное армирование выполнено стержнями из Ø10 АШ, установленными с шагом 200 мм. По инструментальным замерам прочность балок составила 15,5...17,1 МПа. Среднее значение прочности по СП 63.13330.2012 с учетом коэффициента условий работы, равного 0,85, составило 13,86 МПа, что соответствует классу бетона В15 (11 МПа). При обследовании были выявлены следующие дефекты и повреждения: характерные трещины по всей длине балок, указывающие на недостаточную прочность нормальных и наклонных сечений; прогиб балок в середине пролета; места разрушения защитного слоя бетона; оголение и коррозия арматуры (рис. 3).

Рис. 3. Фрагменты общего вида главных балок Б-1

Несущая способность главных балок не обеспечена: перегруз 53% – по 1-ой группе предельных состояний; 75 % – по 2-ой группе предельных состояний. Главные балки входной группы находятся в аварийном состоянии. Требуется их усиление или демонтаж.

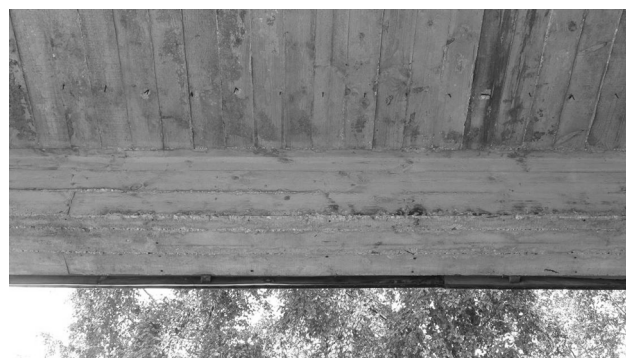
Второстепенные балки входной группы расположены вдоль буквенных осей. Балка однопролетная на двух опорах. Сечение балок 580(h)×400 мм. Высота второстепенных железобетонных балок должна составлять 1/12–1/15 пролета. При пролете 11,075 м высота балки Б-2 должна быть 740...925 мм. Сечение балки по конструктивным соображениям недостаточно. Армирование выявлено при помощи зондажа балки со стороны плиты покрытия и представляет собой пространственный каркас, состоящий из 4 Ø22 АШ, установленных в верхней и средней зонах сечения по 2 шт., и 4 Ø22 АШ, установленных в нижней зоне балки, поперечное армирование выполнено стержнями из Ø10 АШ, установленными с шагом 200 мм. По инструментальным замерам прочность балок составила 16,0...16,7 МПа. Среднее значение прочности по [4] с учетом коэффициента условий работы, равного 0,85, составило 13,9 МПа, что соответствует классу бетона В15 (11 МПа). При обследовании были выявлены следующие дефекты и повреждения: характерные трещины по всей длине балок, указывающие на недостаточную прочность нормальных и наклонных сечений; прогиб балок в середине пролета (рис. 4).

Рис. 4. Фрагменты общего вида второстепенных балок Б-2

Несущая способность второстепенных балок не обеспечена: перегруз 120% – по 1-ой группе предельных состояний; 77% – по 2-ой группе предельных состояний. Второстепенные балки входной группы находятся в аварийном состоянии. Требуется их усиление или демонтаж.

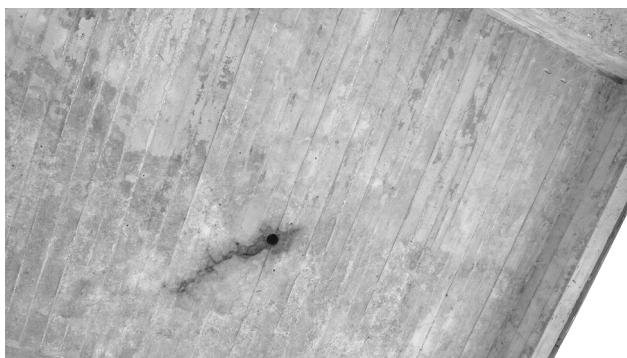
речном направлениях. По инструментальным замерам прочность плиты составила 15,1...16,3 МПа. Среднее значение прочности по СП 63.13330.2012 с учетом коэффициента условий работы, равного 0,85, составило 13,35 МПа, что соответствует классу бетона В15 (11 МПа). На плите покрытия устроена цементно-песчаная стяжка толщиной 30...150 мм по уклону к зданию. При обследовании были выявлены следующие дефекты и повреждения: характерные трещины в углах плиты, указывающие на конвертную схему разрушения; прогиб плиты в середине пролета; трещины и местное разрушение цементно-песчаной стяжки (рис. 5); отсутствие гидроизоляционного ковра; наличие поверхностной воды в виде луж в середине пролета – в зоне максимального прогиба; глубокое замочание плиты, обнаруженное в зондаже.

Рис. 5. Фрагменты общего вида плиты покрытия входной группы

Несущая способность плиты не обеспечена: перегруз 118% – по 1-ой группе предельных состояний; 110% – по 2-ой группе предельных состояний. Плита покрытия входной группы находится в аварийном состоянии. Требуется ее усиление или демонтаж.
