Н.В. Михалевич, Е.Н. Шахова
Вологодский государственный университет

К ВОПРОСУ О ПРИЧИНАХ ПОВРЕЖДЕНИЙ ЖЕЛЕЗОБЕТОННЫХ РАДИОМАЧТ

Основанием для инженерно-конструкторского обследования инженерного сооружения из трех железобетонных радиомачт (Вологодский р-н, с. Молочное, ул. Советская, д. 13) являлся заказ Федерального государственного унитарного предприятия «Российская телевизионная и радиовещательная сеть (РТРС)», филиал РТРС «Вологодский ОРТПЦ». Основной причиной обследования являлось наличие значительного крена.

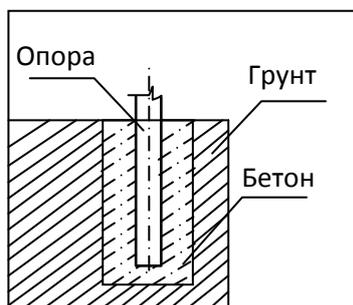
Рис. 2. Фундамент для прямоугольной опоры

Проявление дефектов третьей группы проявилось на стадии проектирования при выборе фундамента. Для того чтобы эксплуатация опор была максимально длительной, бесперебойной, важна правильная установка фундаментов, которые будут устойчивы к нагрузке. Если фундамент будет выбран некорректно, сократится эксплуатационный ресурс опор, повысится вероятность их падения при сильных порывах ветра и появление ненормативных кренов.

Фундаменты мачт столбчатые железобетонные на естественном основании. В качестве фундамента была использована прямостоячая опора: для ее устройства бурили в грунте отверстия, а фиксация опоры осуществлялась с помощью бетонного раствора (рис. 2).

При проектировании отсутствовала фундаментная плита, которая повысила бы надежность несущей

конструкции, но в тоже время привела к удорожанию работ.
