ОЦЕНКА КАЧЕСТВА НАРУЖНЫХ СТРОИТЕЛЬНЫХ ОГРАЖДЕНИЙ С ПРИМЕНЕНИЕМ ТЕПЛООВОГО НЕРАЗРУШАЮЩЕГО КОНТРОЛЯ ЖИЛОГО ЗДАНИЯ

В статье представлены результаты приборного энергообследования с применением тепловизионного контроля наружных строительных ограждений панельного жилого здания УК ОАО «Подшипник», проведенного в рамках отработки практических навыков по профильной дисциплине «Тепловизионная диагностика в системах энергетики» бакалаврской образовательной программы «Промышленная теплоэнергетика» Вологодского государственного университета с целью получения объективных данных о состоянии ограждающих конструкций здания, выявления возможных скрытых конструктивных, технологических, теплоизоляционных и строительно-монтажных дефектов и прочих тепловых аномалий.

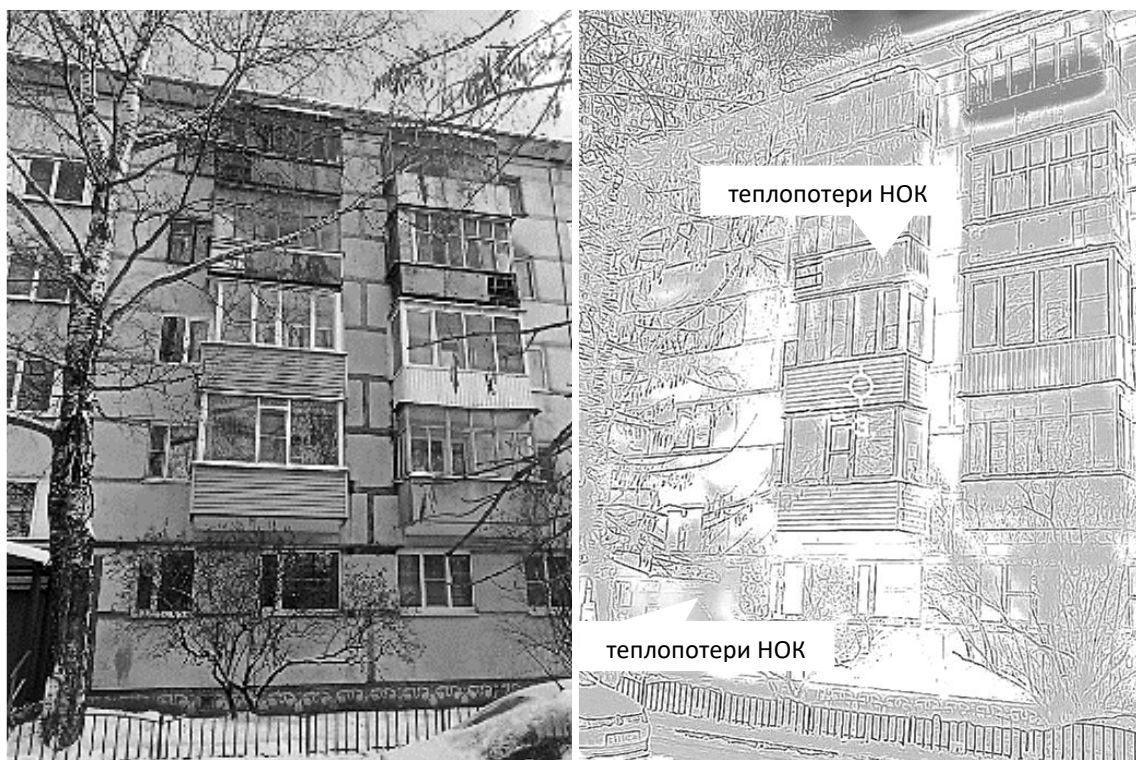
Рис. 2. Фотография наружной стены здания и ее термограмма

Информация о съемке: дата – 25.12.2022, время – 12:09, отраж. темп. [°C] – -3.

Комментарии: на термограмме видны зоны нарушения температурных полей на уровне угловых стыков плит первых этажей, что приводит к промерзанию конструктива по полу.

1) температурные поля диагностируемых поверхностей (ограждающих конструкций) снаружи обследуемых помещений в ряде случаев неравномерны и не

соответствуют рассчитанному нормативу (рис. 2). Имеются зоны повышенных трансмиссионных теплопотерь в местах стыков ограждающих конструкций на уровне первых этажей, а также над дверными проемами;

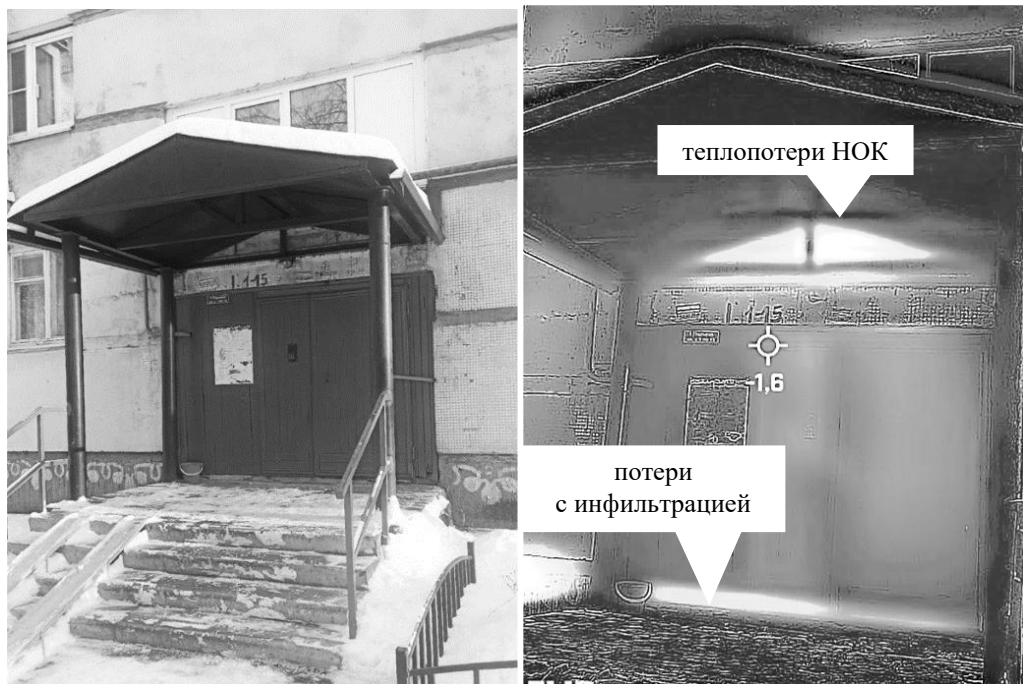
Рис. 3. Фотография одной из входных групп здания и его термограмма

Информация о съемке: дата – 25.12.2022, время – 10:40, отраж. темп. [°C] – -1,6.

Комментарии: на термограмме выявлены локальные зоны инфильтраций наружного воздуха, а также трансмиссионных теплопотерь через устройства дверных блоков. Трансмиссионные тепловые потери располагаются преимущественно в арочной части дверных проемов и в середине дверного полотна. Вызвано это тем, что на уровне второго этажа располагаются радиаторы отопления, часть тепла которых уходит на обогрев стен. Инфильтрационные тепловые потери проявляют себя в основном в нижних уплотнительных частях по причине возможного перекоса, некачественной регулировки или деформации уплотнителя.

2) значительные инфильтрационные тепловые потери наблюдаются на стыках наружных дверных проемов (рис. 3);

3) имеются зоны трансмиссионных теплопотерь над арочными перекрытиями дверных проемов (рис. 3);

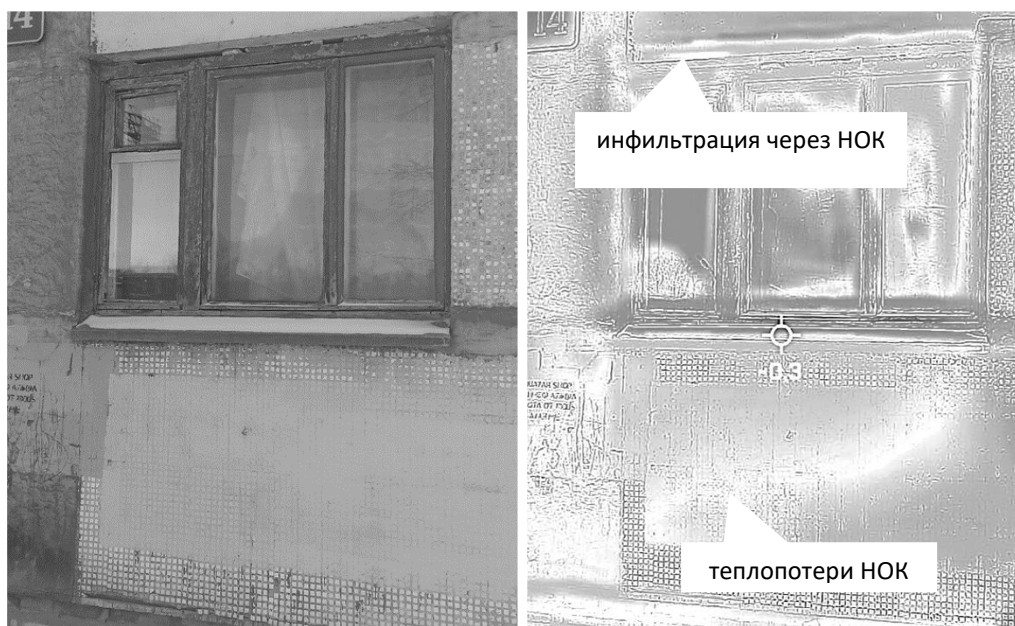
Рис. 4. Фотография одного из окон здания и его термограмма

Информация о съемке: дата – 25.12.2022, время – 12:30, отраж. темп. [°C] – -0,3.

Комментарии: на термограмме выявлены локальные зоны инфильтрации внутреннего воздуха через устройство оконного блока по причине не плотного прижатия деревянных оконных рам к уплотнительной системе

4) тепловизионное обследование большинства окон и прилегающих участков ограждающих конструкций здания (рис. 4) показало неравномерные температурные поля. Оконные блоки имеют тепловые

аномалии в виде зон инфильтрации теплого воздуха изнутри помещения.
