Ш.Э. Булгаков

Вологодский государственный университет

РЕЗУЛЬТАТЫ ОБСЛЕДОВАНИЯ СТРОИТЕЛЬНЫХ КОНСТРУКЦИЙ ПЕЧНОГО ПРОЛЕТА С РАБОЧЕЙ ПЛОЩАДКОЙ ОСИ “1–51”, РЯДЫ “В–Г” ЭСПЦ ОАО «СЕВЕРСТАЛЬ»

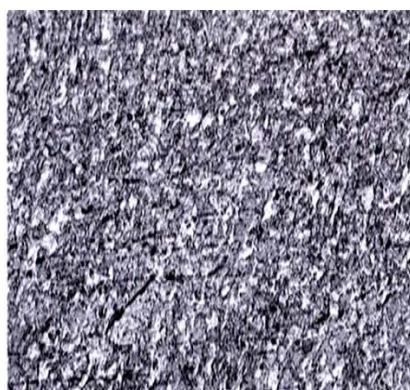
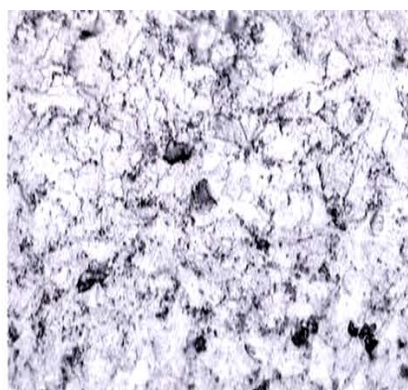
Скол № 1

Рис. Образцы микроструктуры металла сколов при различном увеличении

Структура образцов не имеет признаков значительного нагрева металла. Сфероидизация перлита вызвана условиями отпуска. Соответствует эталонам микроструктуры для сталей ферритно-перлитного класса. Изменений в структуре металла образцов не наблюдается (рис.). Установлено, что в конструкциях колонн применена сталь, соответствующая современной маркировке 10Г2С1 по ГОСТ 19281-89.

2. Проведенные металлографические исследования показали, что применение кипящих марок стали в конструкциях здания, подверженных термическим воздействиям при длительной эксплуатации, не привело к изменению структуры металла. Поэтому при условии соблюдения должных условий эксплуатации, обеспечении мониторинга (система периодических, текущих осмотров), снижении уровня термических и динамических нагрузок и т.п. [3] возможно вести их дальнейшую эксплуатацию.
