ОЦЕНКА КАЧЕСТВА НАРУЖНЫХ СТРОИТЕЛЬНЫХ ОГРАЖДЕНИЙ С ПРИМЕНЕНИЕМ ТЕПЛОвого НЕРАЗРУШАЮЩЕГО КОНТРОЛЯ ОБЩЕСТВЕННОГО ЗДАНИЯ

В статье представлены результаты приборного энергообследования с применением тепловизионного контроля наружных строительных ограждений общественного здания ООО «Теплотроника».

Объект исследования – здание ООО «Теплотроника», расположенное по адресу: Вологодская область, г. Вологда, ул. Герцена 56 (рис. 1).

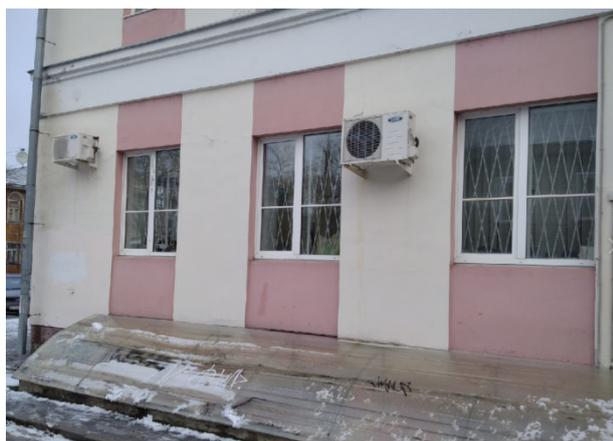
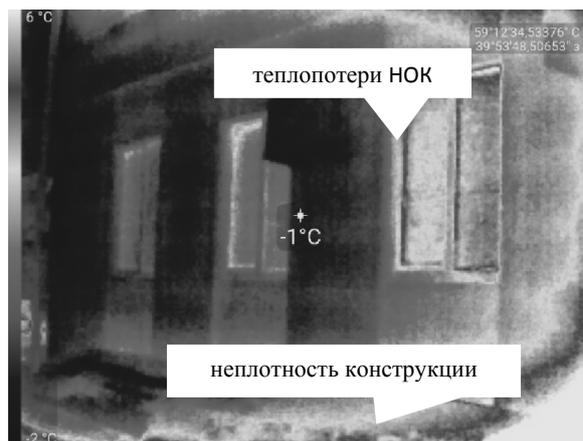
Рис. 2. Фотография наружной стены здания и ее термограмма.

Информация о съемке (рис. 2): дата – 16.11.21; время – 10:50; отраж. темп. [°C] – 4,6.

На термограмме выявлены теплопотери по глади ограждающих конструкций на реперном участке измерений.

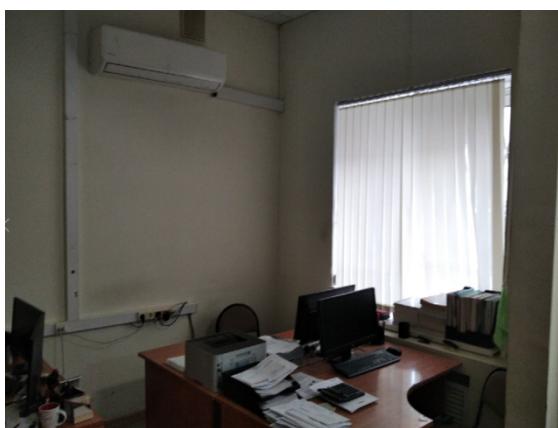
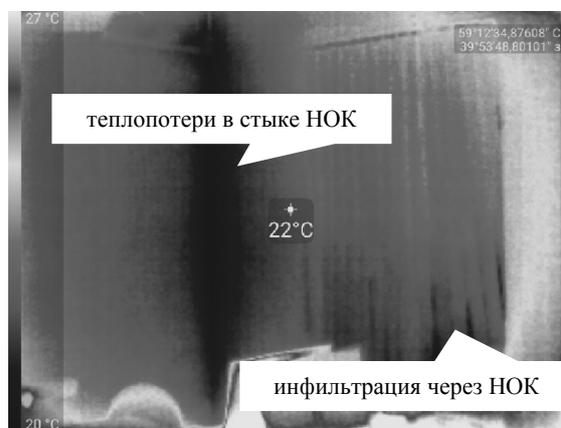
Рис. 3. Фотография одного из внутренних пространств здания и его термограмма.

Информация о съемке (рис. 3): дата – 16.11.21; время – 10:40; отраж. темп. [°C] – 16,1.

На термограмме зарегистрированы зоны промерзаний основания конструктива на реперном участке измерений, преимущественно, по левому сопряжению ограждающих конструкций.
