*А.А. Сеницын, Д.А. Соболев*  
 Вологодский государственный университет

## **ОЦЕНКА КАЧЕСТВА НАРУЖНЫХ СТРОИТЕЛЬНЫХ ОГРАЖДЕНИЙ С ПРИМЕНЕНИЕМ ТЕПЛООВОГО НЕРАЗРУШАЮЩЕГО КОНТРОЛЯ ЗДАНИЯ ТЕПЛОСНАБЖАЮЩЕГО ПРЕДПРИЯТИЯ**

Объект исследования – здание АО «Вологдагортеплосеть», расположенное по адресу: Вологодская область, г. Вологда, ул. Козленская, 43а (рис. 1).

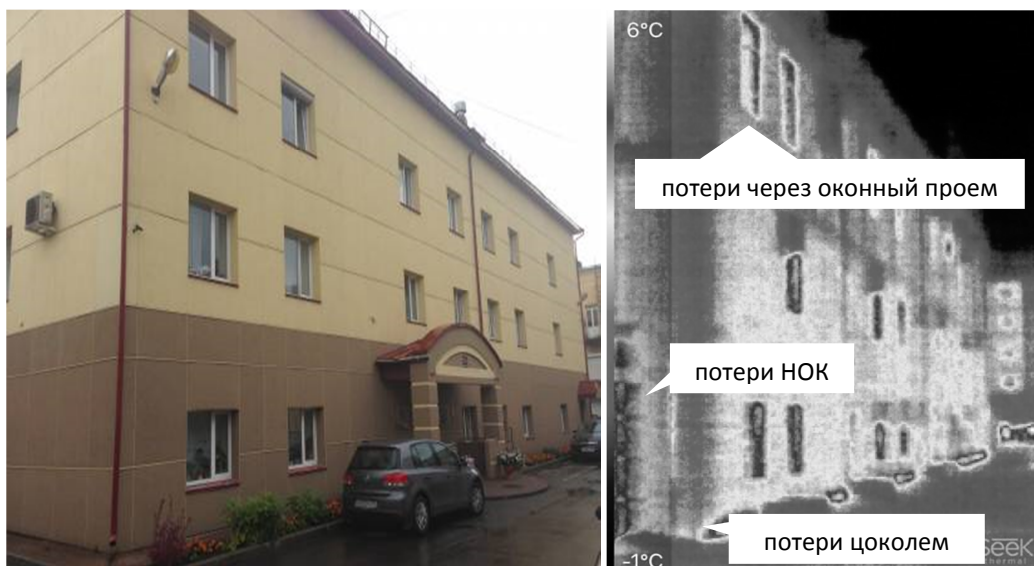
Рис. 2. Фотография наружной стены здания и ее термограмма

Информация о съемке: дата 16.11.21, время 10:40, отраж. темп. 4,5 °С.

Комментарии: на термограмме выявлены теплотери оконных проемов и участки промерзаний стены и основания конструктива.
